الطرق المتطورة في ترميم حجر البناء المستخدم في الأبنية الأثرية القديمة في الساحل السوري

أطروحة لنيل درجة الماجستير

المهندس حمزة نظام

اللاذقية آب – 2004

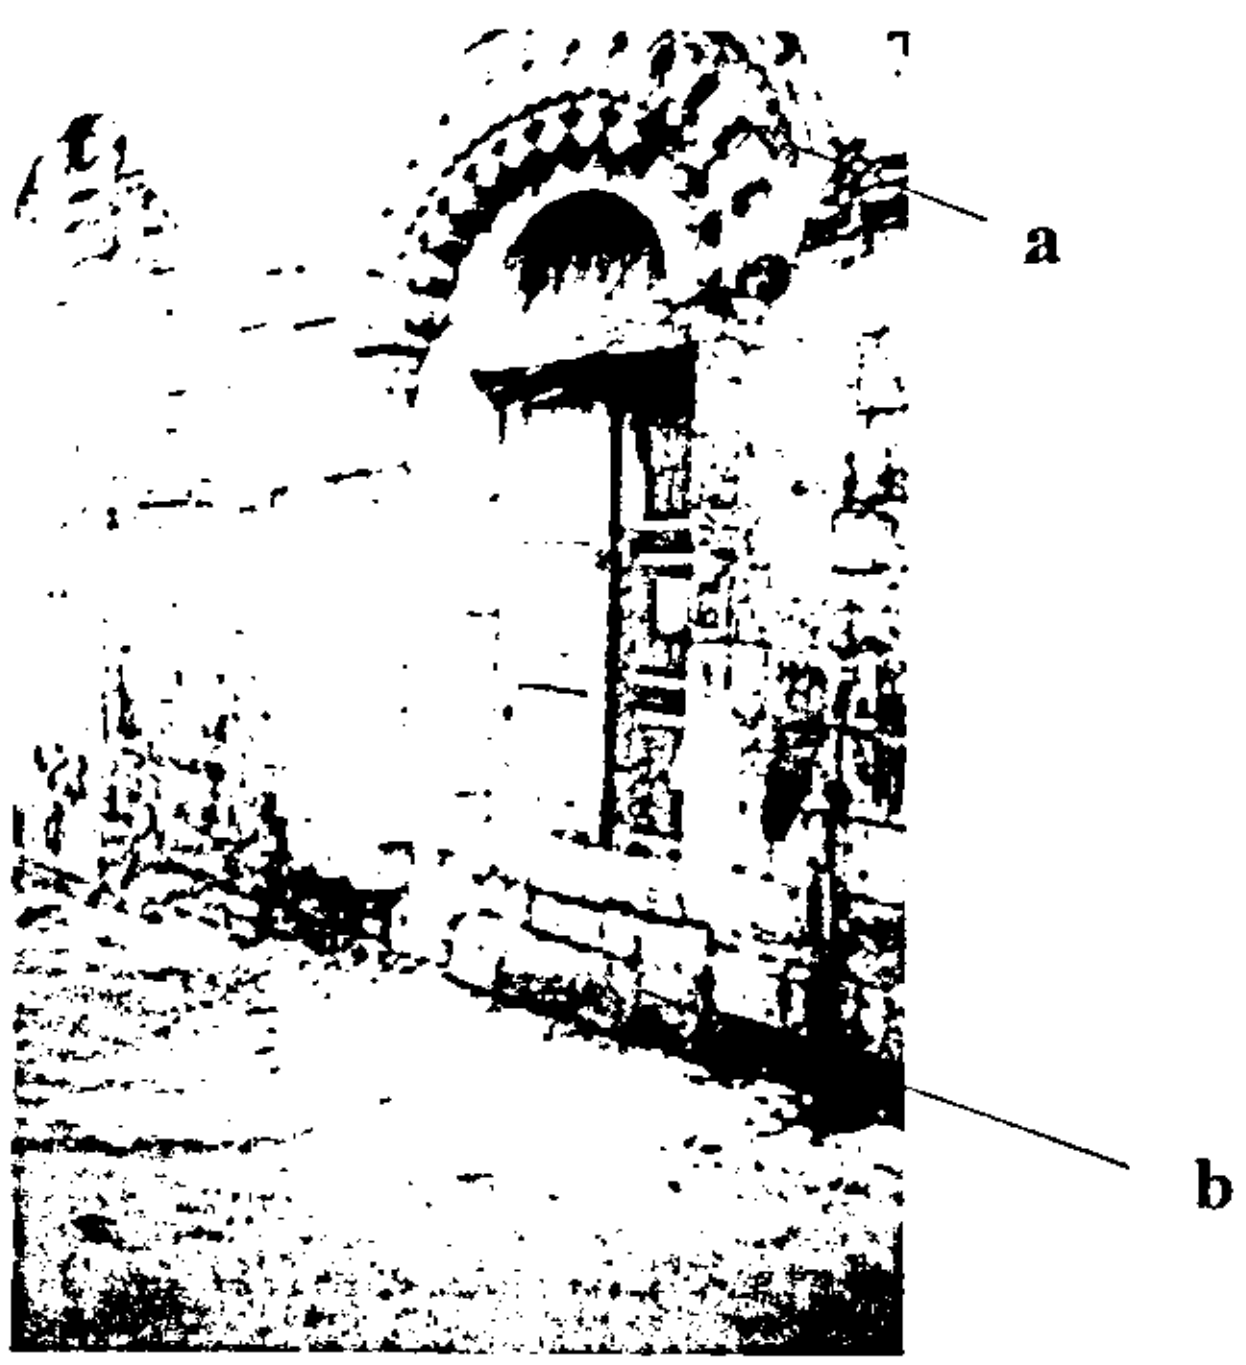
جــدار خارجي من واجهة شرقية لبناء قديم في حي العوينة (مدينة اللاذقية) يستخدم كورشة صـــناعية يلاحظ فيه ظهور إهتراءات بدرجات متفاوتة في الحجارة ،كما أن الحجر فقد لونه الأصــلي ويلاحظ في الحجارة الوسطية (قرب الأسهم) أن عوامل الإهتراء كشفت لب الحجر ويمكــن تفســير هذا التباين في الإهتراء بين هذاالحجر والحجارة المحيطة به أن هذا الحجر يحــوي على نقاط ضعف موضعية تكوينية في الطبقة السطحية أدت إلى تسريع إزالة الطبقة

السـطحية وتكشـف لب الحجر .كما أن الحفر في الحجارة المجاورة تدل على خمول عوامل التخريب وهذا يعني أن عوامل التخريب تؤثر بشكل متقطع (فصلي ،موسمي).

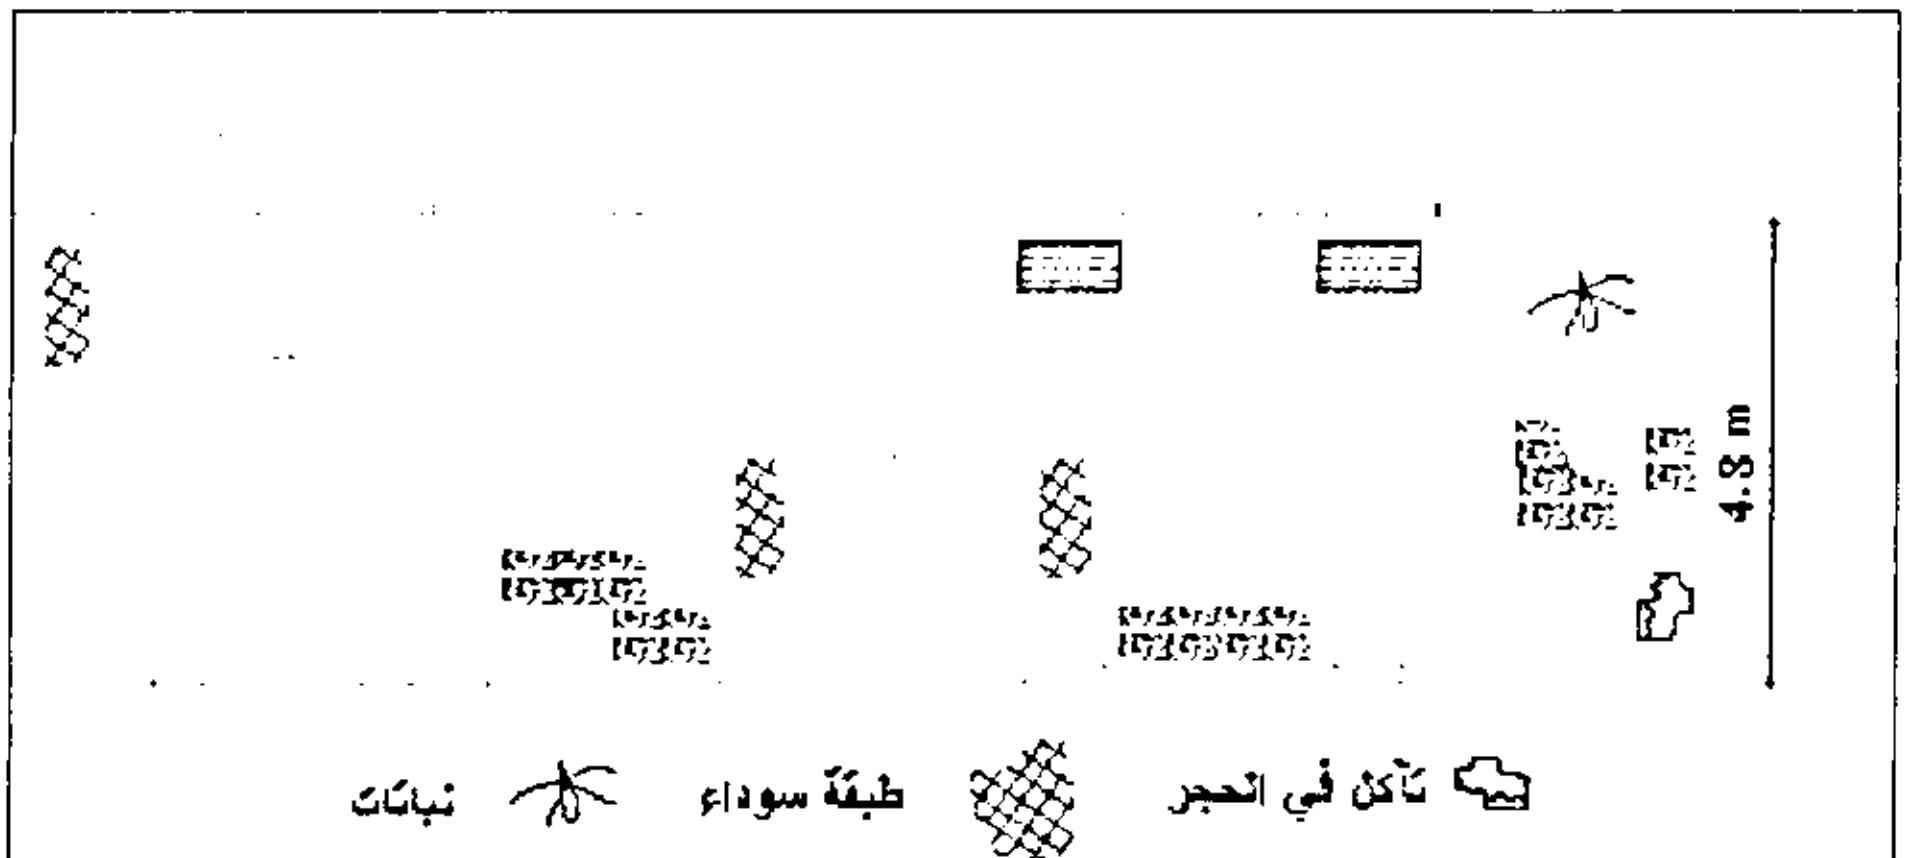
الشكل(5-4) : الواجهة الغربية – القسم الأول

نوع الحجر	العامل المسبب	مظاهر التخريب	الشدة	التكرار	إرتفاع الحجر عن وجه الأرض (m)
رملي	جوي	قشرة سوداء	خفيف	نادر	1-3.5 4.5-4.8
رملي	جوي	تآكل	حجر واحد	نادر	0.5
رملي	جوي	طبقة سوداء مائلة للاحمرار	متوسط	شائع	0-3.5
رملي	جوي	إهتراء في سطح الحجر	خفيف	شائع	4.3-4.5
رملي	جوي	نمو نباتات	خفيف	نادر	4.2
رملي	بشري	تغيير المادة الرابطة (كشط الحجر)	شديد	وفير	كل الواجهة
رملي	بشري	إضافة أجسام غريبة (مسامير)	-	نادر	على إرتفاعات مختلفة

مظاهر الإهتراء في قسم 1 – واجهة غربية

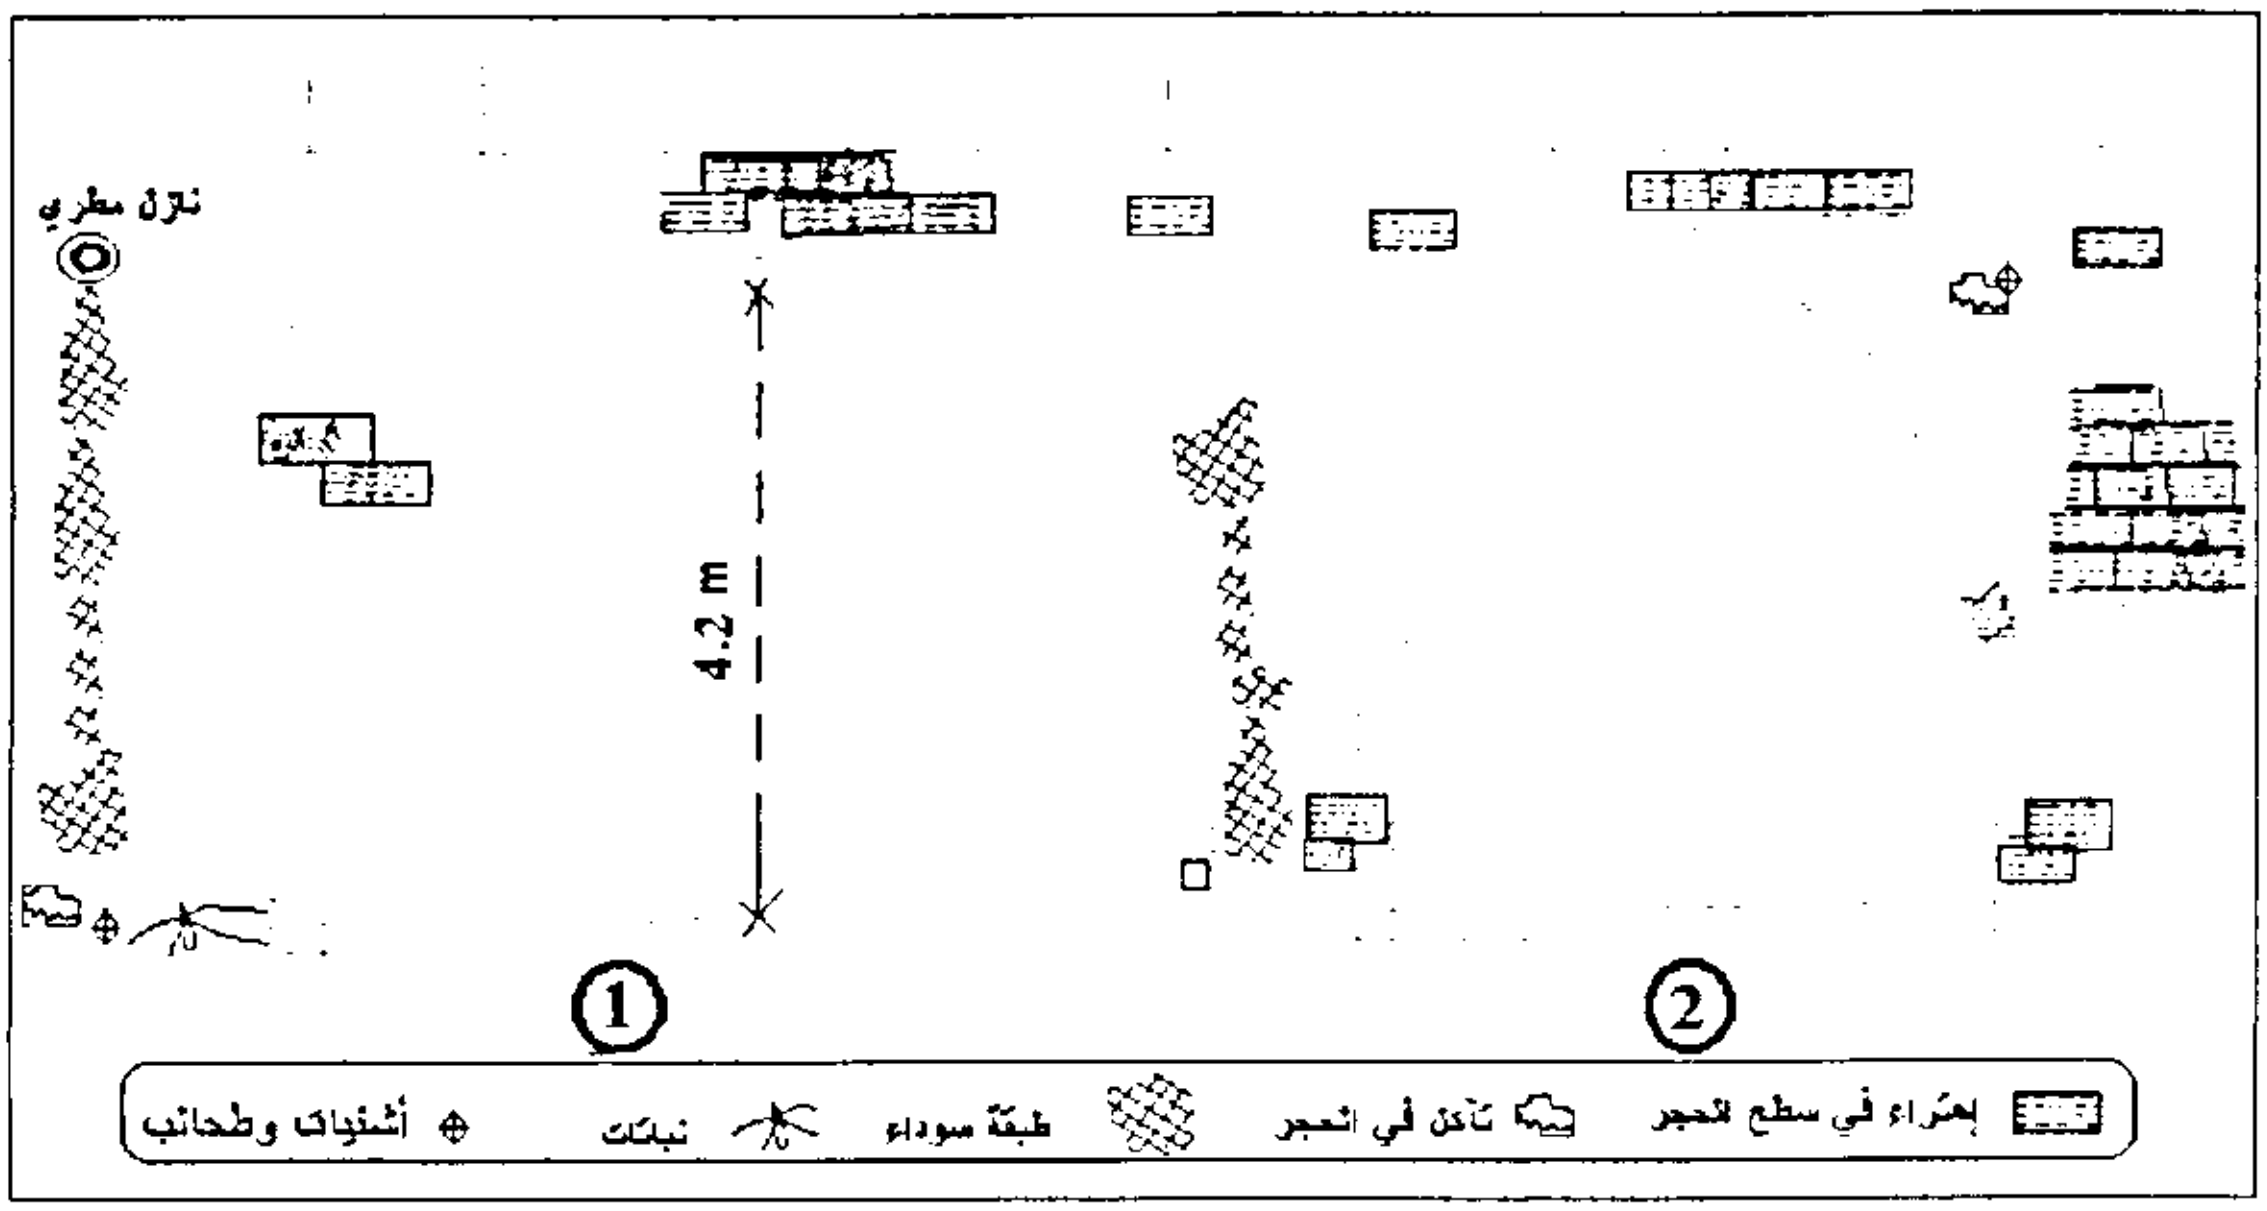
نوع الحجر	العامل المسبب	مظاهر التخريب	الشدة	التكرار	إرتفاع الحجر عن وجه الأرض (m)
رملي	جوي	قشرة سوداء	متوسط	شائع	0-5.4
رملي	جوي	تآكل	حجر واحد	نادر	1.2
رملي	جوي	تحفير سطح الحجر	متوسط	شائع	4.2-5.4
رملي	جوي	تحفير سطح الحجر	متوسط	نادر	0-4.2
رملي	حيوي	نمو نباتات	خفيف	نادر	0-0.2
رملي	بشري	تغيير المادة الرابطة (كشط الحجر)	شديد	وفير	كل الواجهة
رملي	بشري	إضافة أجسام غريبة (مسامير)	-	نادر	على إرتفاعات مختلفة
رملي	حيوي	نمو أشنيات	خفيف	نادر	0.2,4.35

مظاهر الإهتراء في القوسين 1و2 - قسم 2 - واجهة غربية

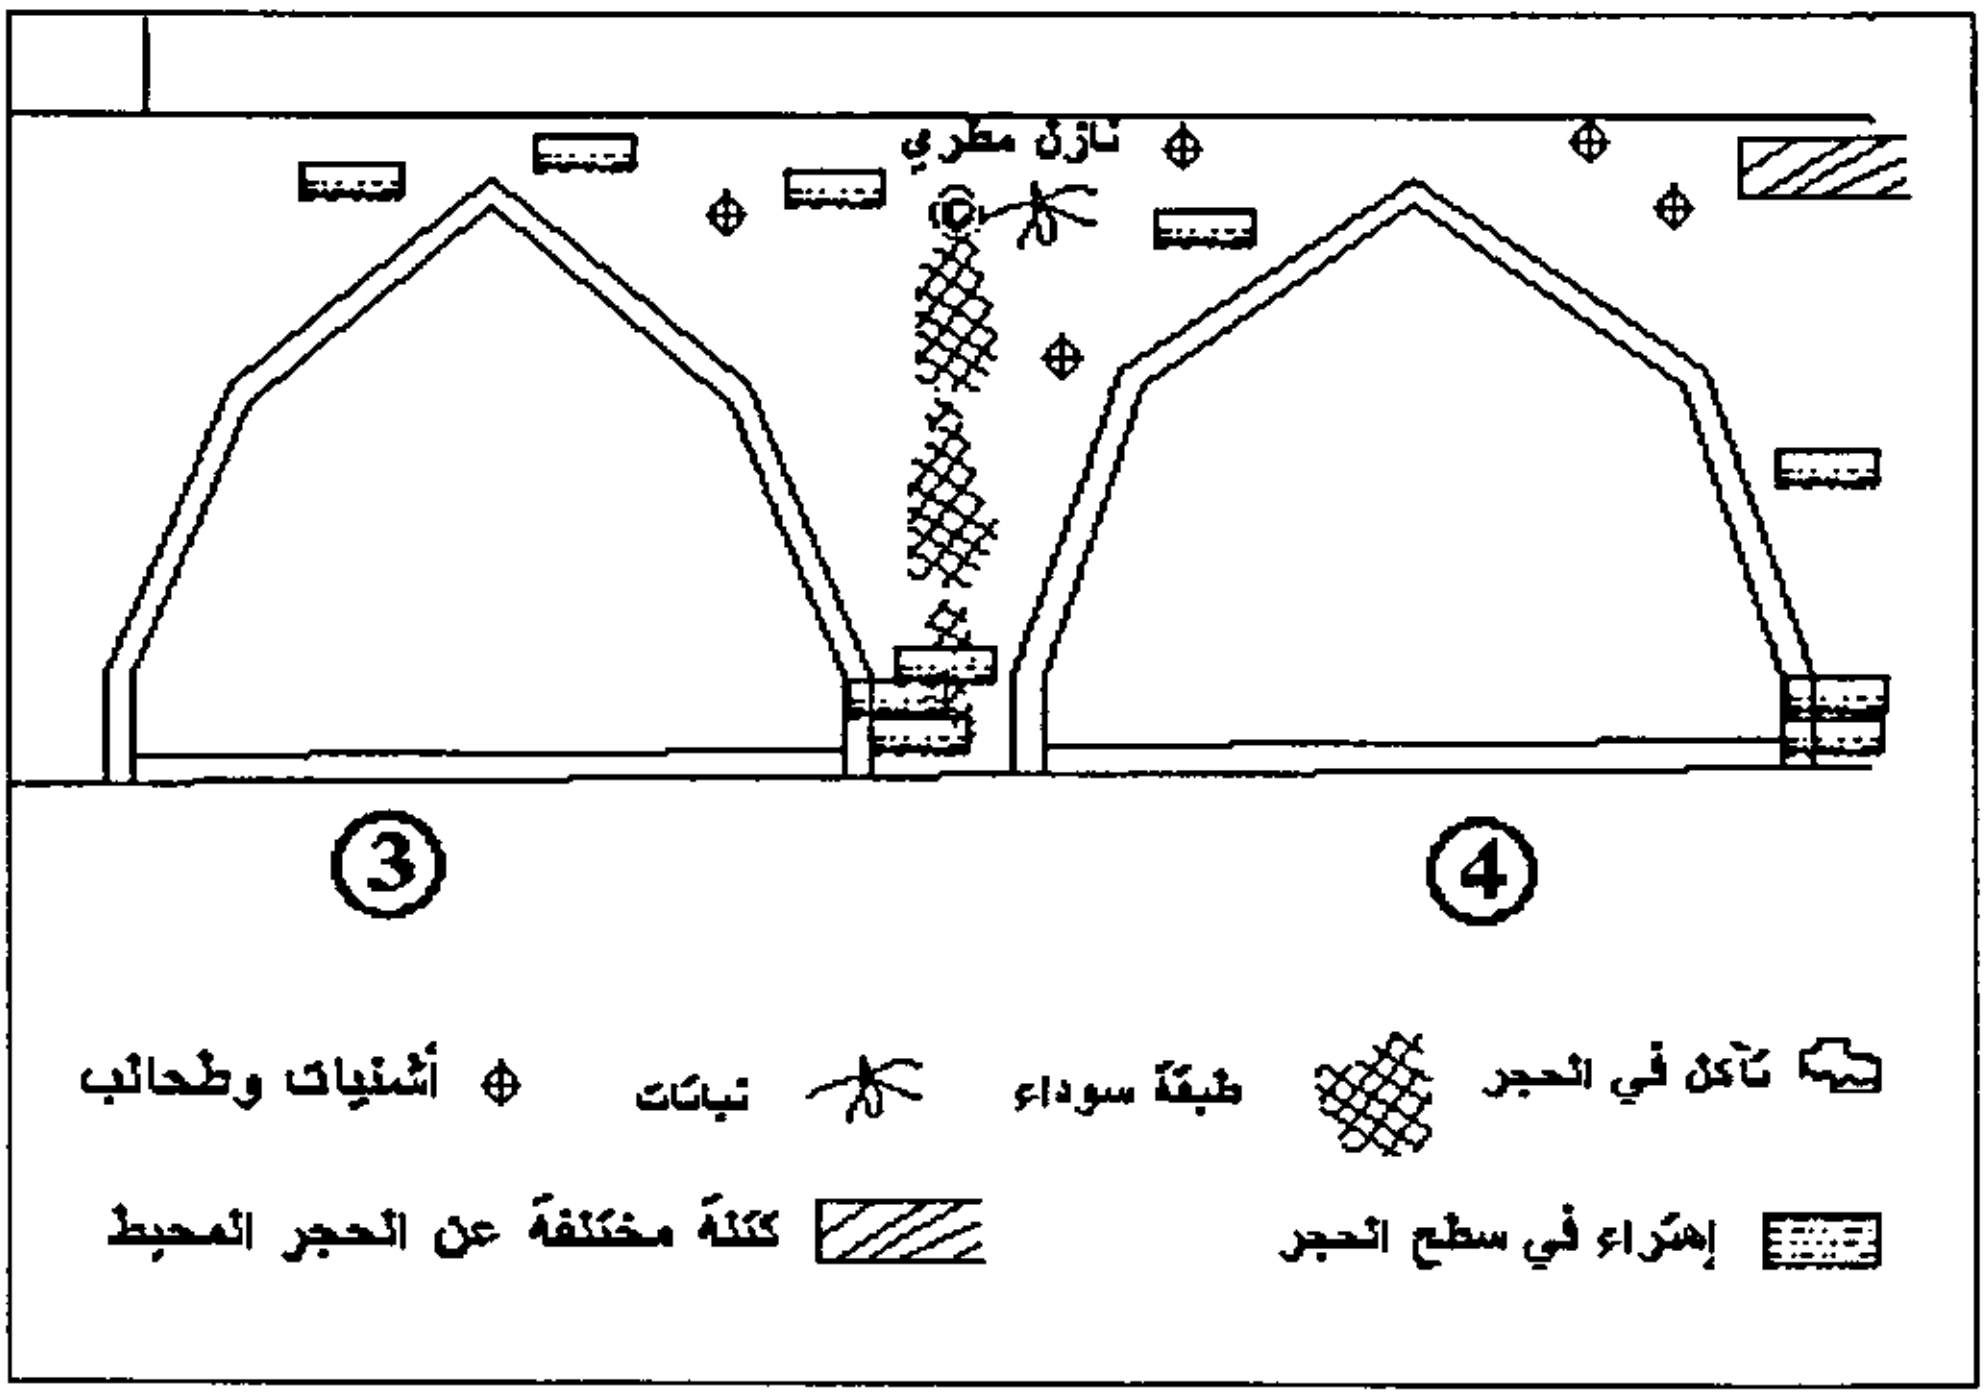
نوع الحجر	العامل المسبب	مظاهر التخريب	الشدة	التكرار	إرتفاع الحجر عن وجه الأرض (m)
رملي	جوي	قشرة سوداء	متوسط	شائع	0-5.4
رملي	جوي	تآكل	3 أحجار	نادر	1.2
رملي	جوي	تحفير سطح الحجر	متوسط	شائع	0-1.2 4.2-5.4
رملي	جوي	تحفير سطح الحجر	متوسط	نادر	1.2-4.2
رملي	بشري	تغيير المادة الرابطة (كشط الحجر)	شديد	وفير	كل الواجهة
رملي	بشري	إضافة أجسام غريبة (مسامير)	–	نادر	على ارتفاعات مختلفة
رملي	حيوي	نمو أشنيات	خفيف	نادر	3.75-5.4
رملي	حيوي	نمو نباتات	خفيف	نادر	4.5

مظاهر الإهتراء في القوسين 3 و 4 – قسم 2 – واجهة غربية

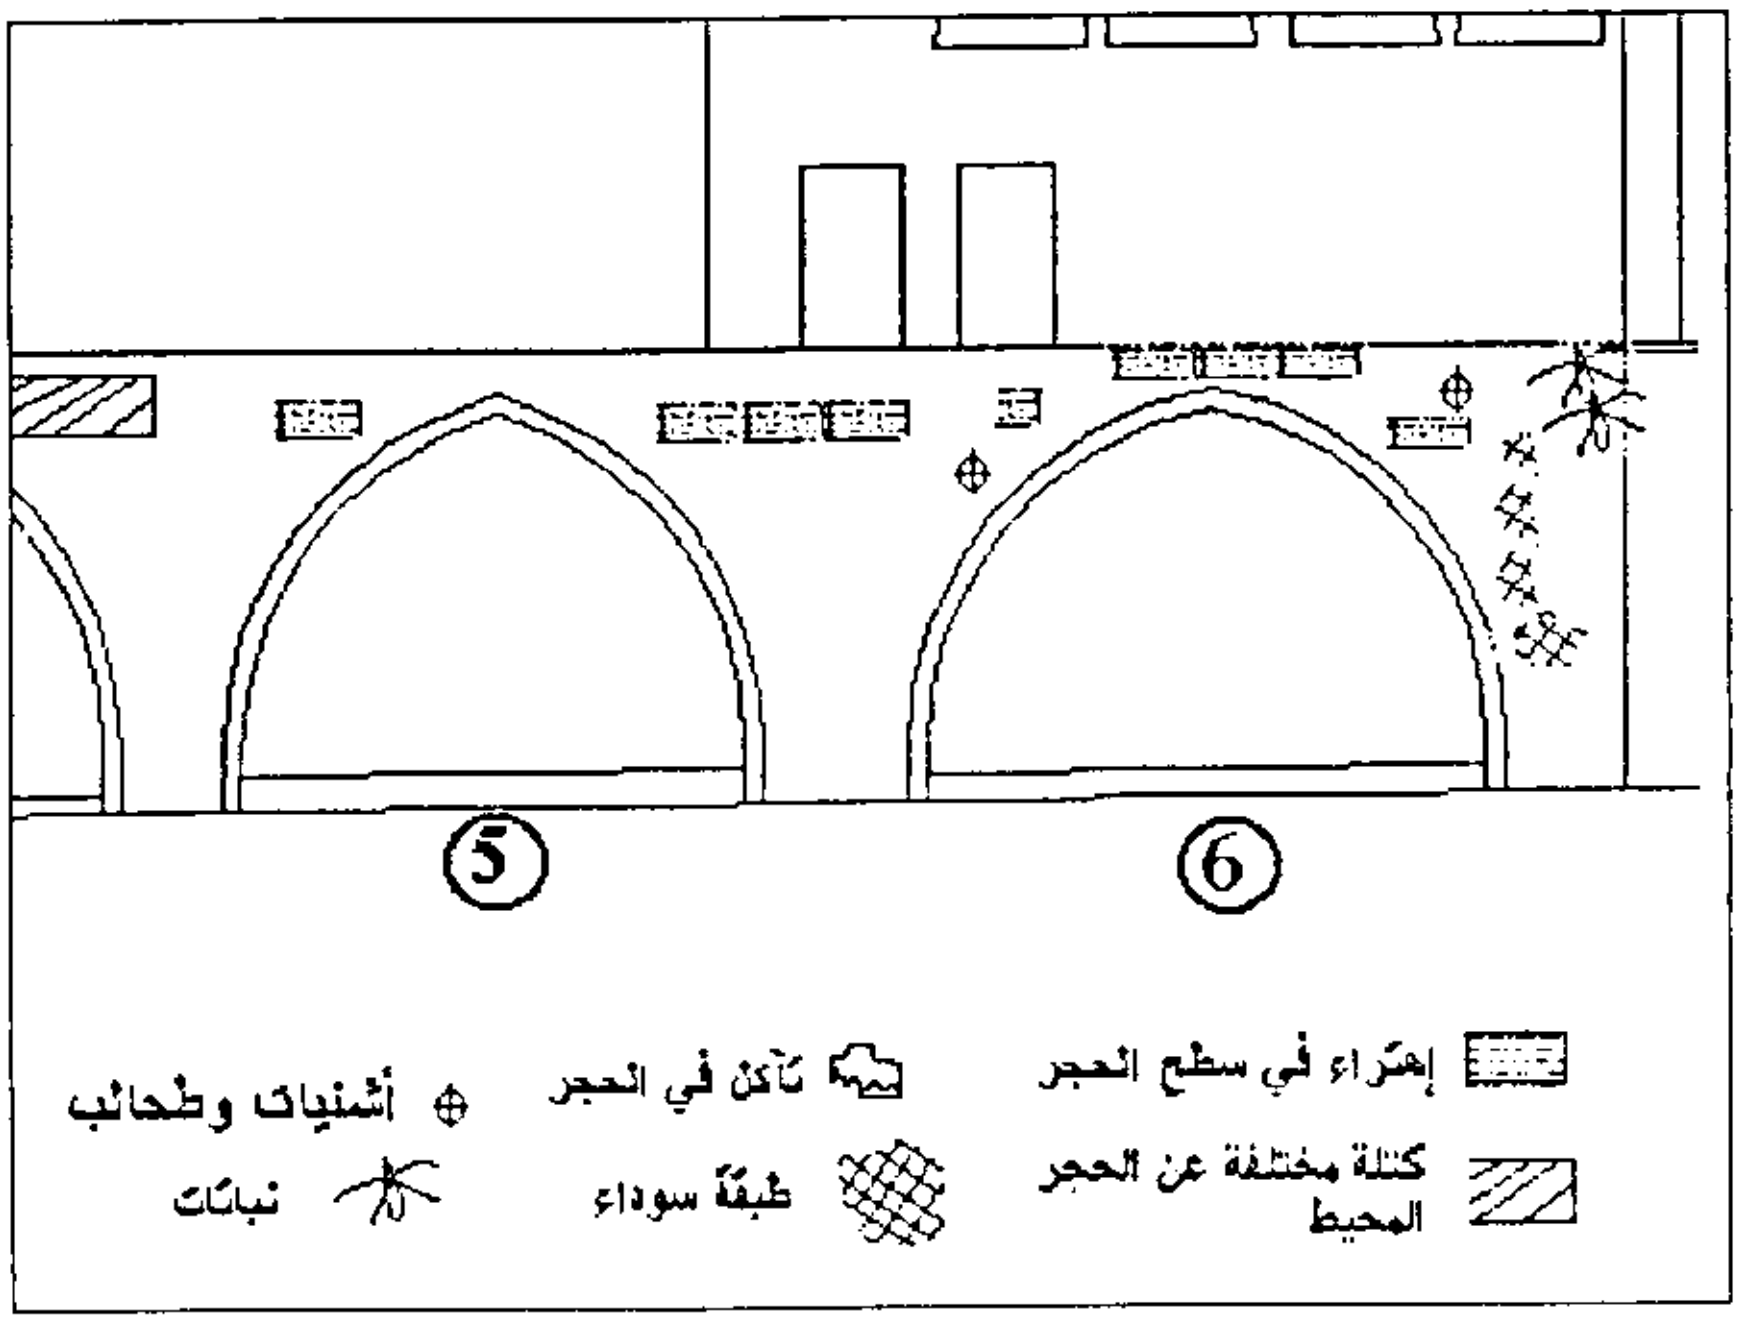
نوع الحجر	العامل المسبب	مظاهر التخريب	الشدة شديد متوسط خفيف	التكرار وفير شائع نـــادر	إرتفاع الحجر عن وجه الأرض (m)
رملي	جوي	قشرة سوداء	خفيف	شائع	3-4.25
رملي	جوي	تحفير سطح الحجر	خفيف	شائع	>4.2
رملي	بشري	تغيير المادة الرابطة (كشط الحجر)	شديد	وفير	كل الواجهة
رملي	بشري	إضافة أجسام غريبة (مسامير)	-	نادر	على إرتفاعات مختلفة
رملي	حيوي	نمو أشنيات	خفيف	نادر	>4
رملي	حيوي	نمو نباتات	خفيف	شائع	5-5.4

مظاهر الإهتراء في القوسين 5 و 6 - قسم 2 - واجهة غربية

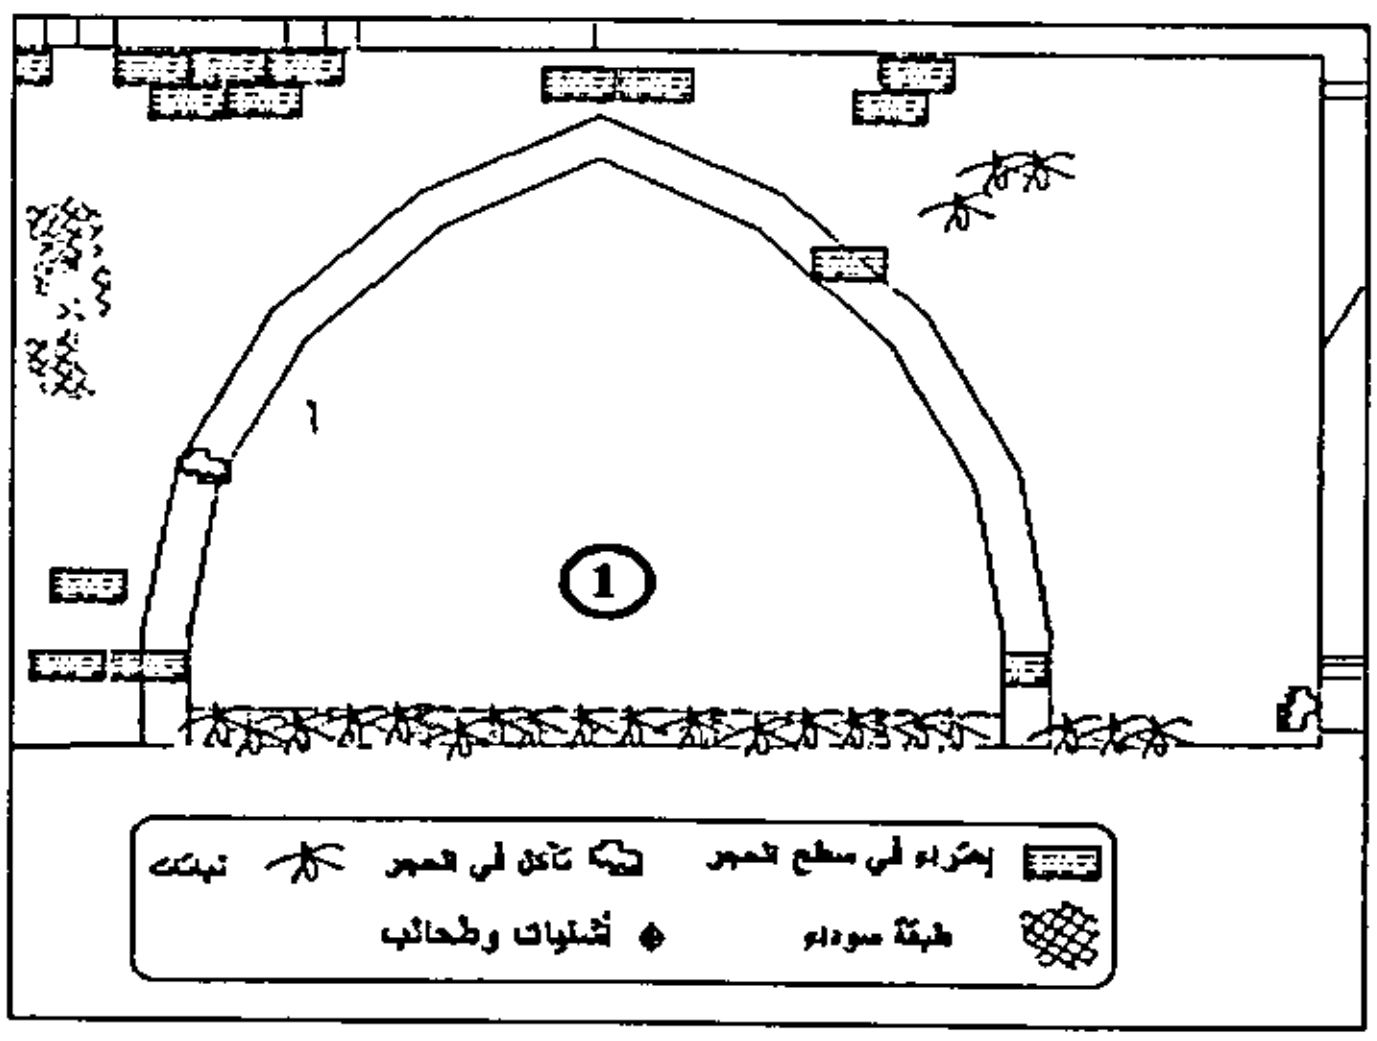
نوع الحجر	العامل المسبب	مظاهر التخريب	الشدة	التكرار	إرتفاع الحجر عن وجه الأرض (m)
رملي	جوي	قشرة سوداء	خفيف	نادر	2.5-4.4
رملي	جوي	تحفير سطح الحجر	شديد	شائع	<0.2
رملي	جوي	تحفير سطح الحجر	متوسط	نادر	1-1.8
رملي	جوي	تحفير سطح الحجر	متوسط	شائع	3-5.2
رملي	جوي	تآكل	متوسط	حجرين	0.25-2.5
رملي	بشري	تغيير المادة الرابطة (كشط الحجر)	شديد	وفير	كل الواجهة
رملي	بشري	إضافة أجسام غريبة (مسامير)	-	نادر	على إرتفاعات مختلفة
رملي	حيوي	نمو نباتات	خفيف	نادر	3-3.5
رملي	حيوي	نمو نباتات	شديد	وفير	<0.2

مظاهر الإهتراء في القوس 1 - واجهة شمالية

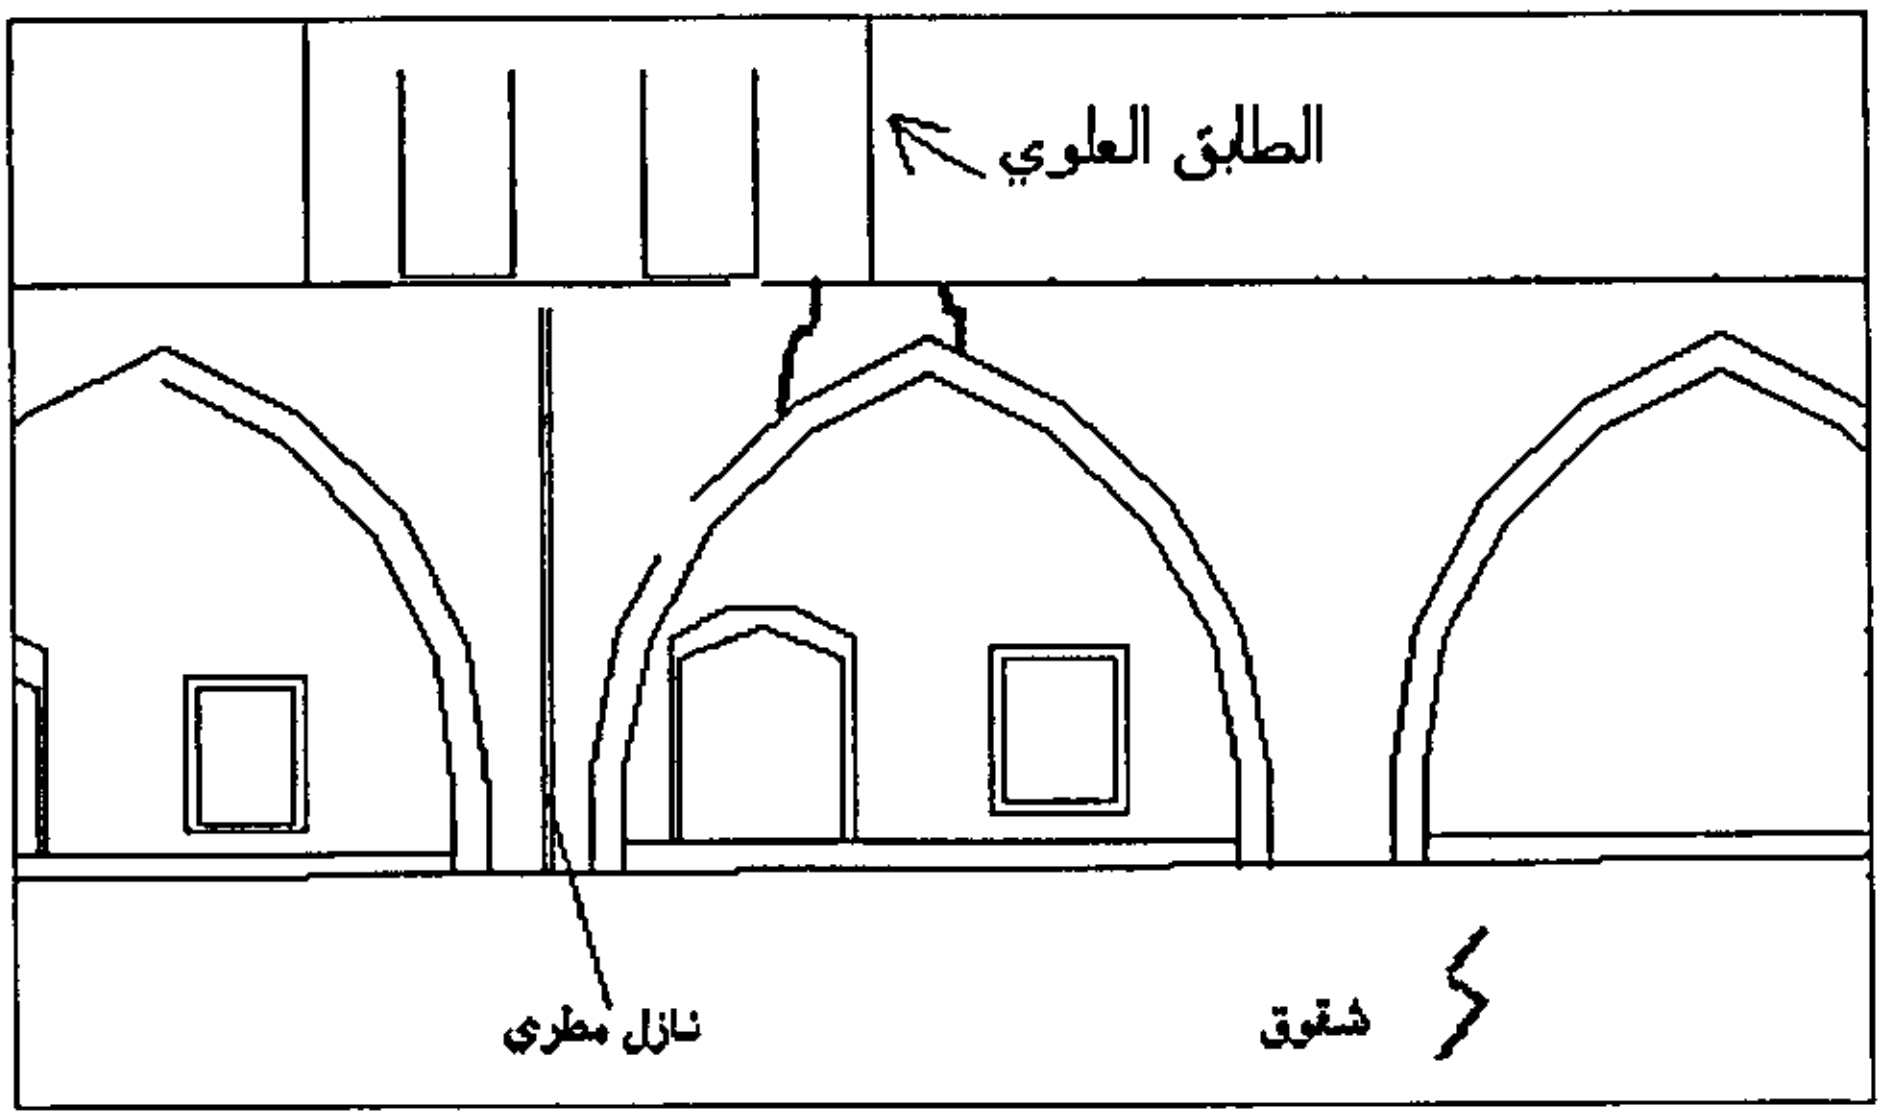
الشكل(5-10):القوس 2- واجهة شمالية

مظاهر الإهتراء في القوس 2 – واجهة شمالية

يلاحـــظ ظهور شقين(مائلين) ظاهرين للعيان يمتد الأول على طول خط تناظر القوس مـــن الأعلى حتى ذروة القوس والثاني من ناحية اليمين ويمتد من الأعلى باتجاه الأسفل حيث يـتقاطع مـــع القوس على علو 3.2m . كما تتوضع غرفة في الطابق الثاني فوق هذا القوس تمـــتد أفقياً من خط تناظر القوس تقريباً وباتجاه القوس (3)،كما يوجد أنبوب تصريف يمتد من الأعلى إلى الأسفل على يمين القوس.

وتظهر مواقع الشقين تحت ركن الغرفة في الطابق الثاني

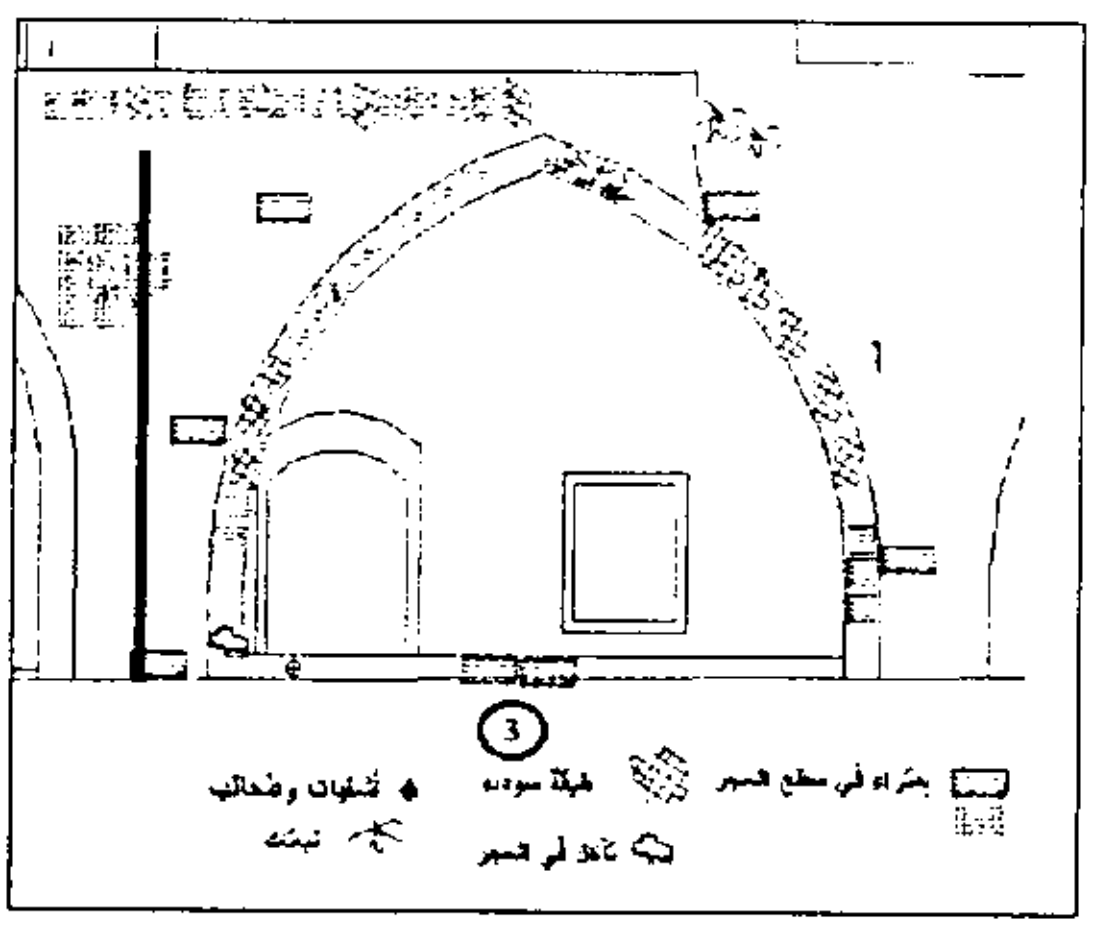
مظاهر الإهتراء في القوس 3 – واجهة شمالية

يلاحظ هنا أيضاً شق في كتلة الحجر على الجهة اليسرى للقوس من جهة الشقوق السابقة ،وهذا الشق شاقولي تقريباً وقليل التعرج ويلاحظ وجود نمو نباتي بالقرب منه وتتابع غرفة الطابق الثاني امتدادها فوق منطقة الشق .

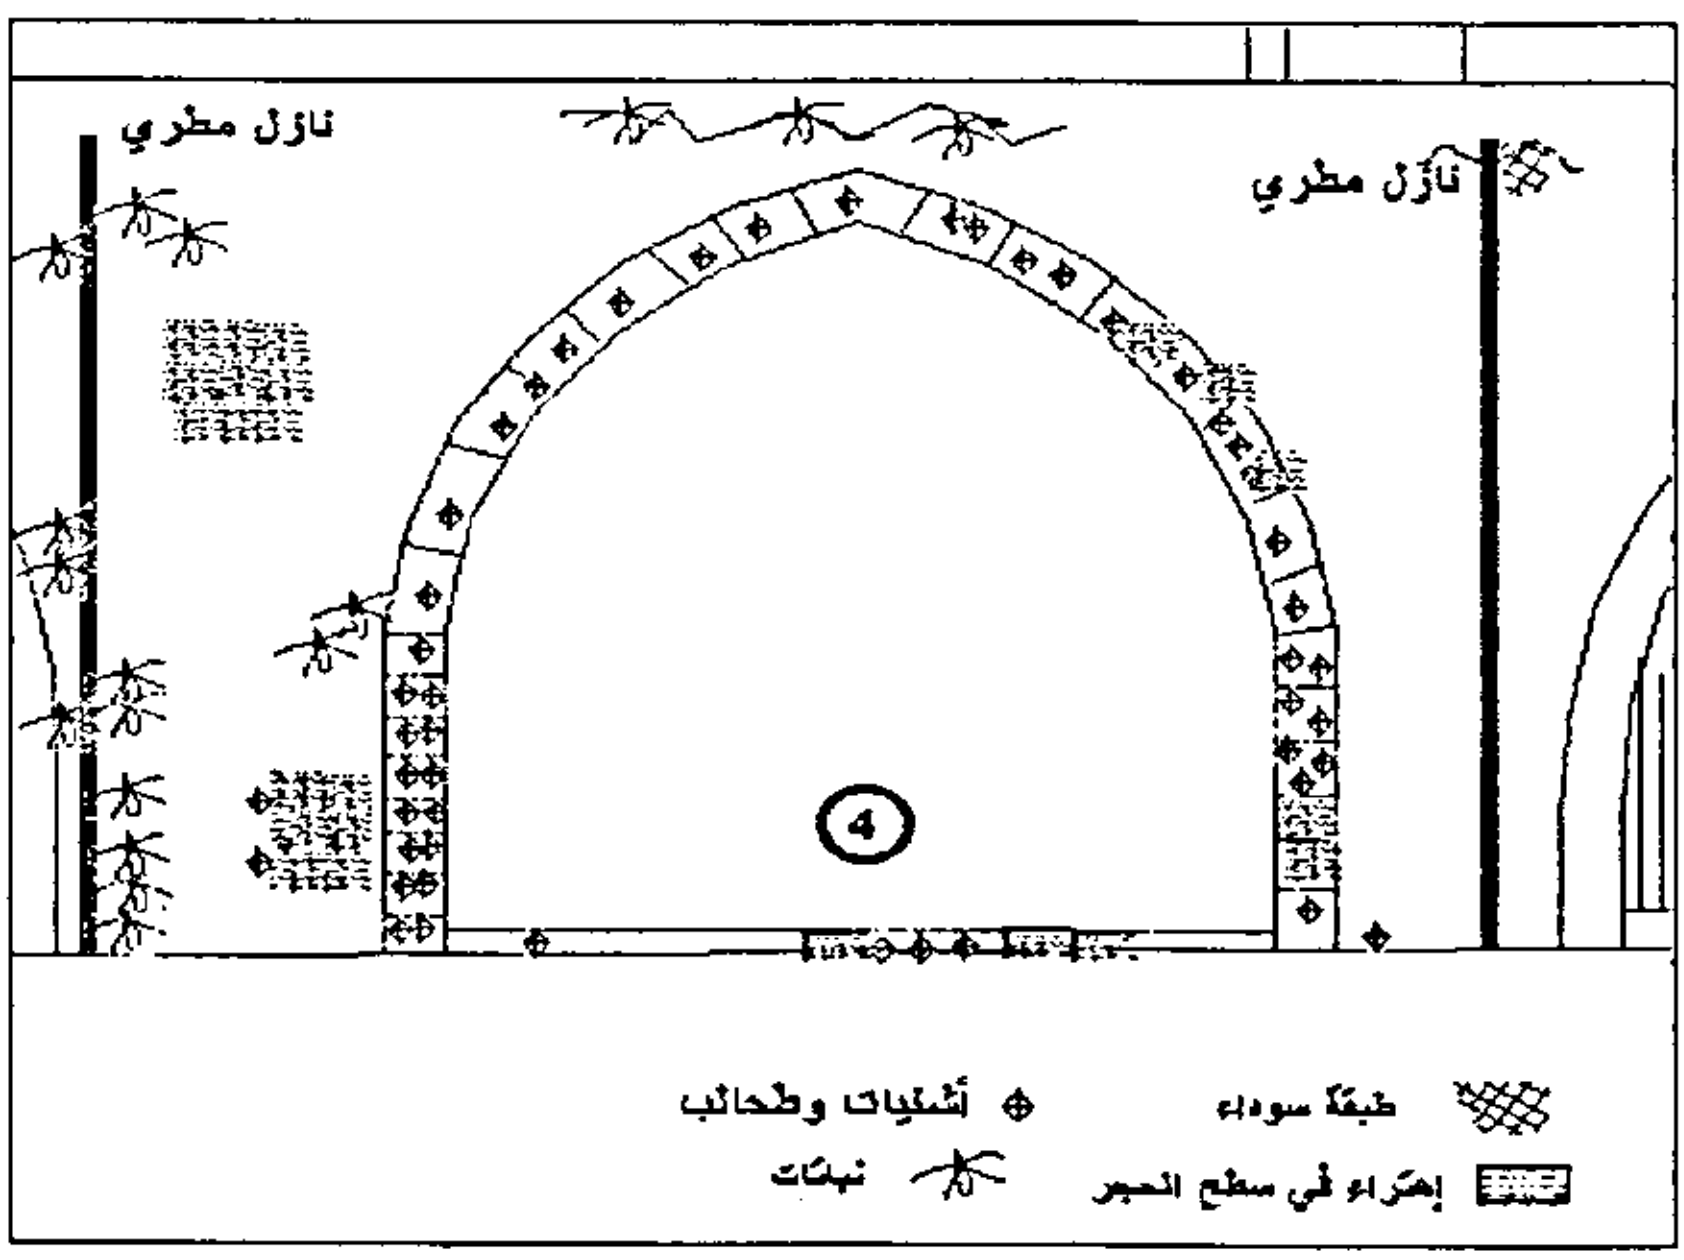
مظاهر الإهتراء في القوس 4 – واجهة شمالية

يلاحـــظ وجـــود مـــنطقة تخلخل في النسيج الحجري في المنطقة الواقعة فوق القوس بالقـــرب مـــن الذروة مترافقة مع نمو نباتي ملحوظ ، تلاحظ وفرة نمو الطحالب على حجارة محـــيط القوس نفسه بشكل متزايد من الأعلى إلى الأسفل ،وهناك نمو نباتي وفير وخاصة في منطقة أنبوب التصريف المطري اليساري ،وفي المنطقة المخلخلة في الأعلى .

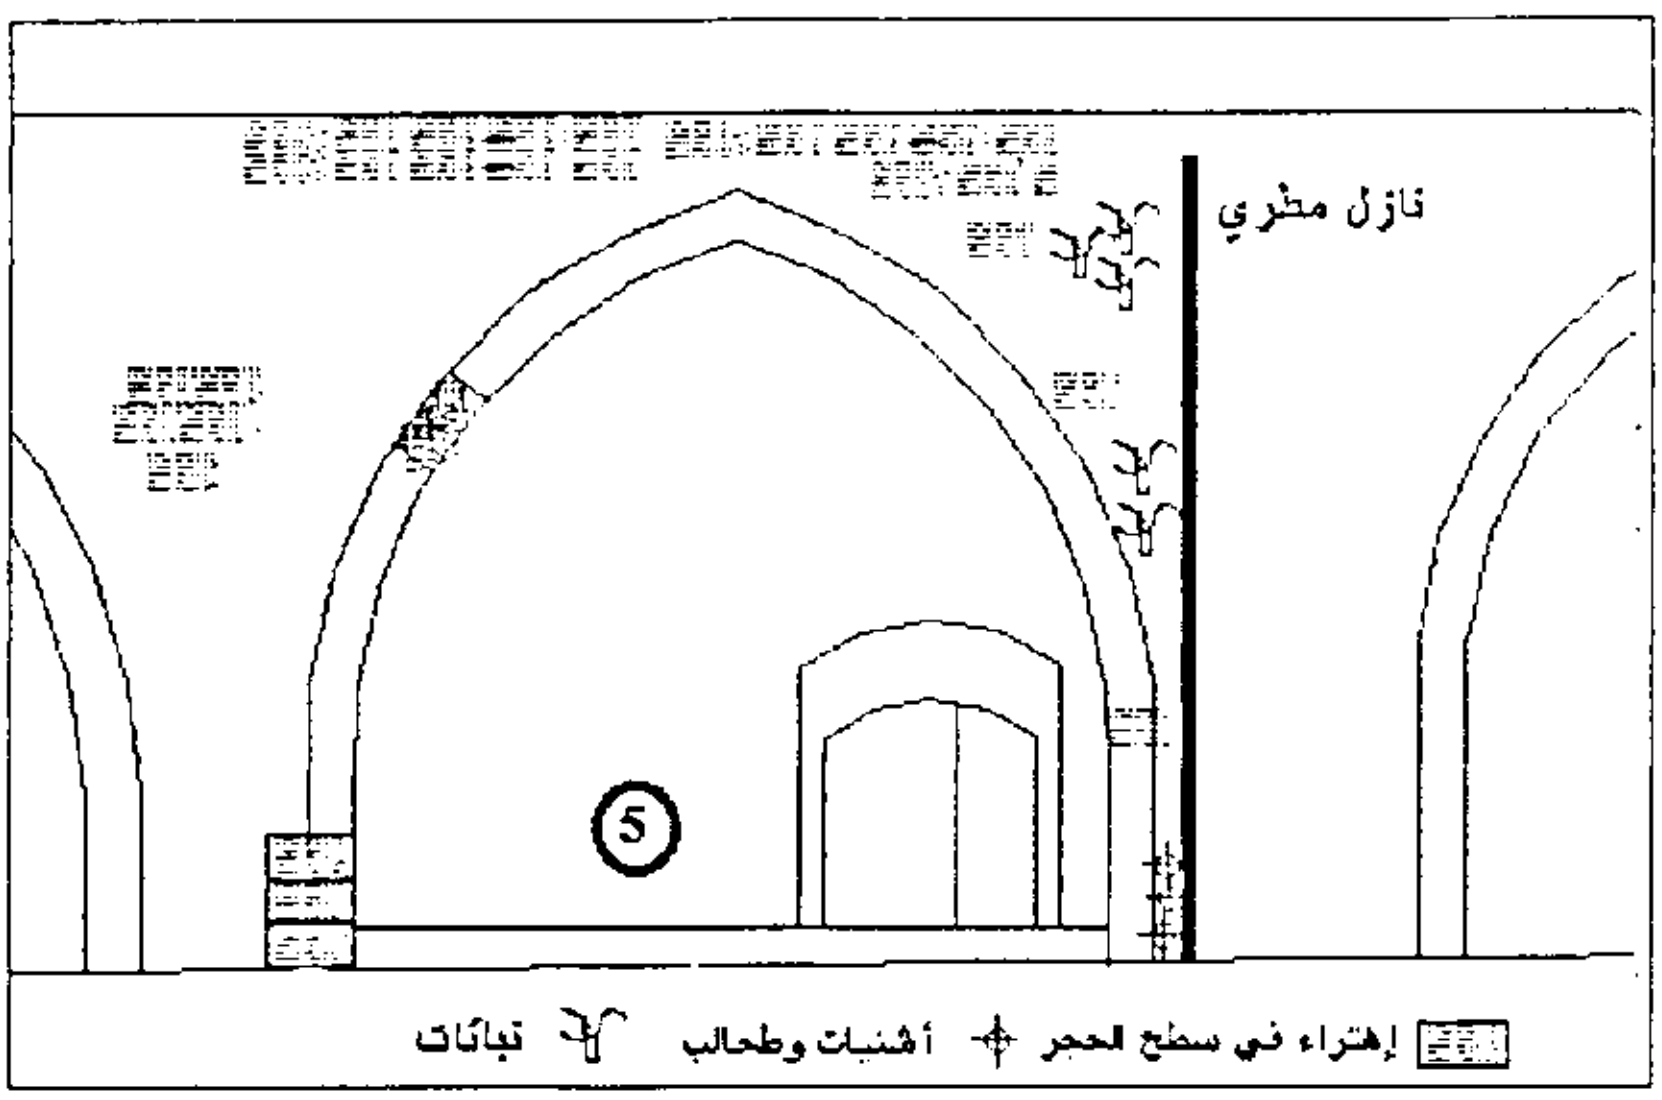
نوع الحجر	العامل المسبب	مظاهر التخريب	الشدة	التكرار	ارتفاع الحجر عن وجه الأرض (m)
رملي	جوي	تحفير سطح الحجر	خفيف	شائع	0-5.3
رملي	جوي	تحفير سطح الحجر	متوسط	حجر واحد	3.5
رملي	بشري	تغيير المادة الرابطة (كشط الحجر)	شديد	وفير	كل الواجهة
رملي	حيوي	نمو نباتات	متوسط	شائع	0-5
رملي	حيوي	نمو أشنيات	شديد	شائع	0-5
رملي	حيوي	نمو أشنيات	متوسط	شائع	2-4.8

مظاهر الإهتراء في القوس 5 – واجهة شمالية

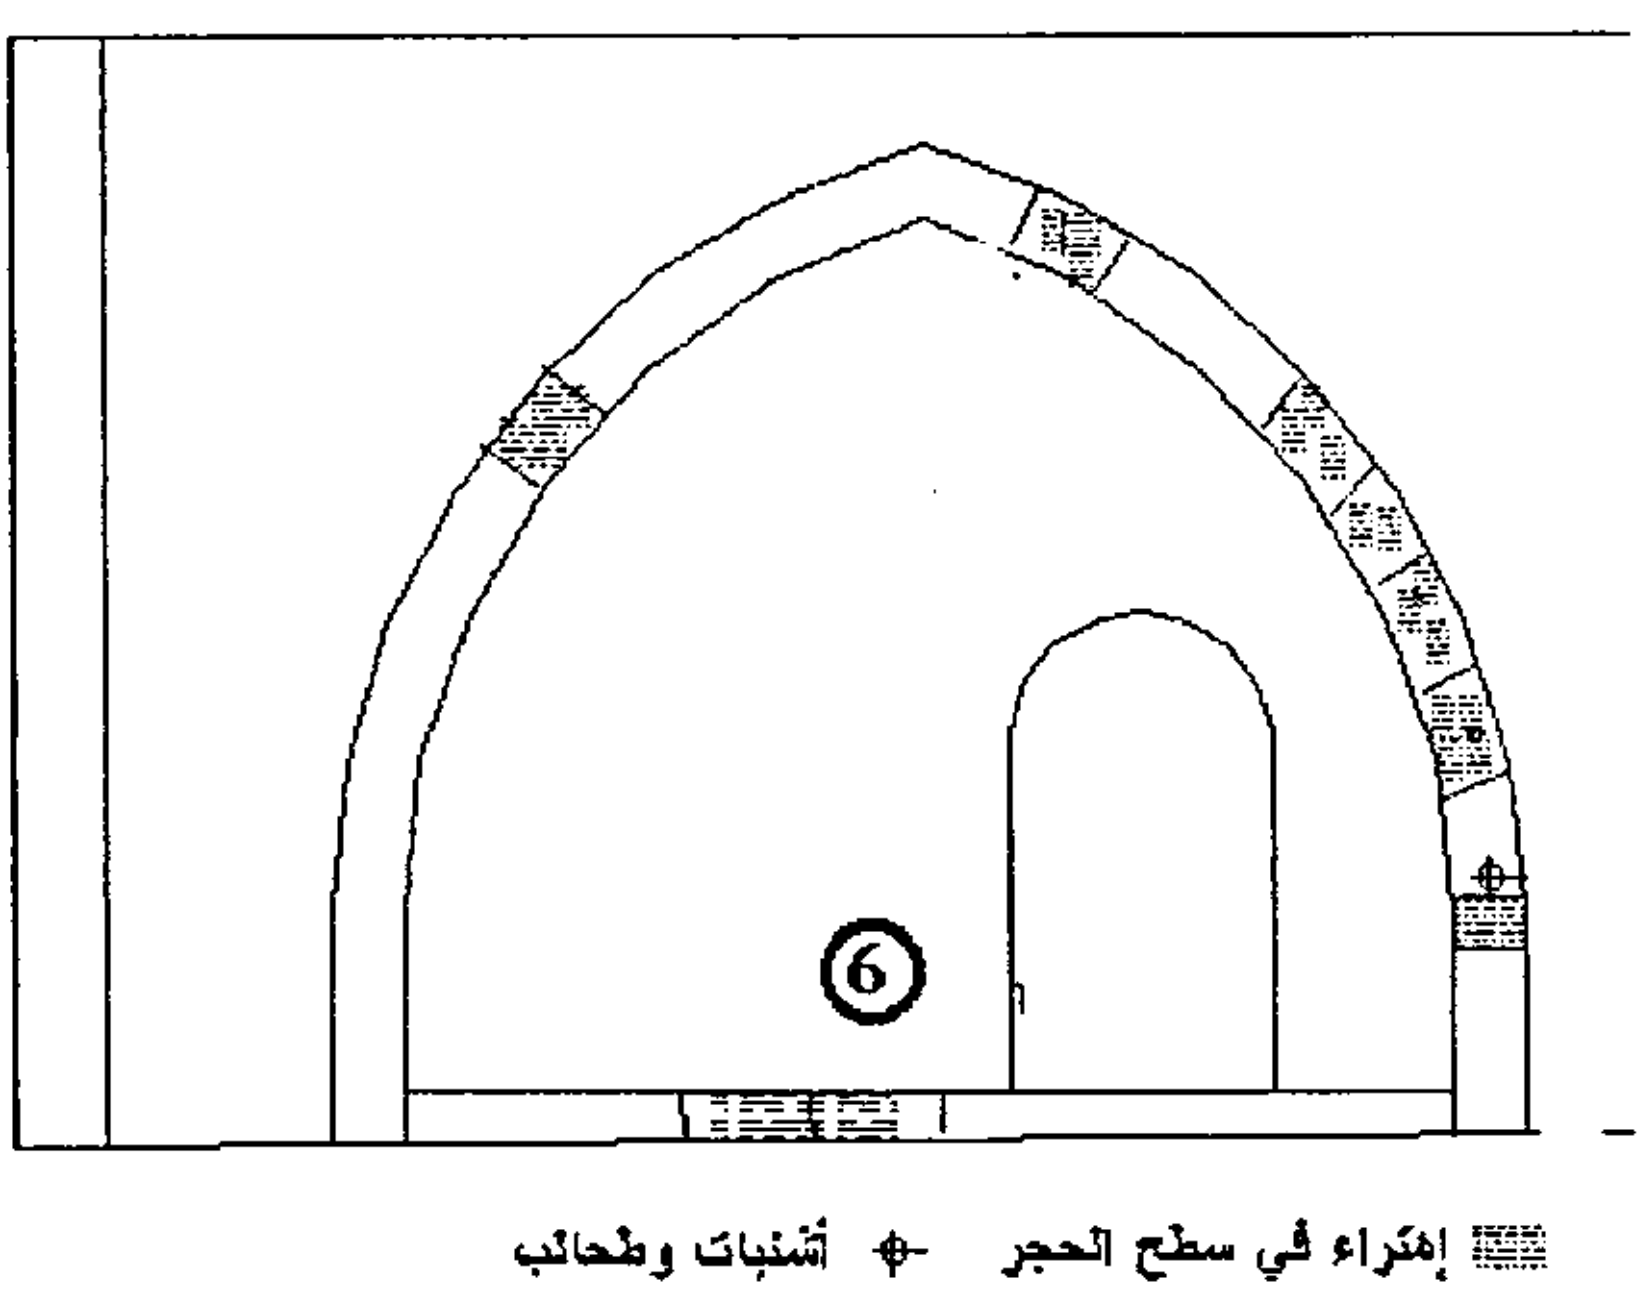
ارتفاع الحجر عن وجه الأرض (m)	التكرار	الشدة	مظاهر التخريب	العامل المسبب	نوع الحجر
0-4.8	شائع	خفيف	تحفير سطح الحجر	جوي	رملي
كل الواجهة	وفير	شديد	تغيير المادة الرابطة (كشط الحجر)	بشري	رملي
1.2	نادر(حجر واحد	خفيف	نمو أشنيات	حيوي	رملي

مظاهر الإهتراء في القوس 6 – واجهة شمالية
